ID/LG 1588/1015744 – ED. PERGUIZA-BOIRO (A Coruña)

CARACTERÍSTICAS					
DIRECCIÓN:		POBLACIÓN:		TIPOLOGÍA:	
C/ Perguisa, s/n. Lugar de Pesqueira		Boiro (A Coruña)		Edificio residencial en construcción parada	
VIVIENDAS:	GARAJES:	TRASTEROS:	LOCALES:	SUP. CONS. DE PROYECTO:	SUP. PARCELA DE PROYECTO:
16	16	0	0	1.571 m ²	510 m ²
ESTADO ADMINISTRATIVO					
LICENCIA DE OBRA:			PROYECTO: SI (completo sin visar)		
- FECHA: 13/07/2006			- REQUIERE ADECUACIÓN A NORMATIVA ACTUAL: NO		
- EN VIGOR: SI (plazo sobrepasado)			ON Y DH:		
- CADUCADA: NO (no consta expediente de caducidad)			- ON EN CONSTRUCCIÓN: NO CONSTA		
- ADECUACIÓN DE CONSTRUCCIÓN A LICENCIA: SI			- DH: SI		
ESTADO TÉCNICO					
% OBRA REALIZADO APROX.: 57 %			LEGAL/LEGALIZABLE: SI		
COMENTARIOS

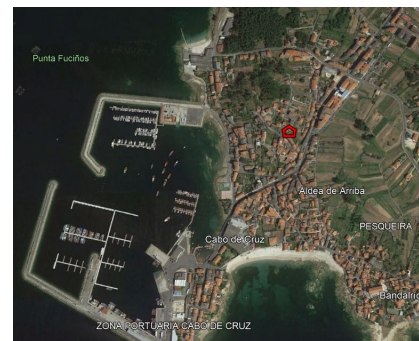
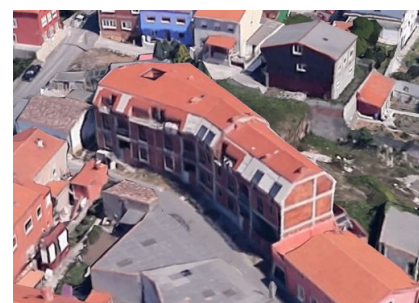
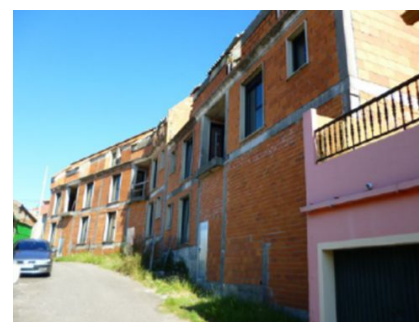
- El estado de conservación no es óptimo y se localizan problemas de humedad debido al estado abierto de la obra desde 2008. La cubrición de teja de la cubierta se encuentra en una fase bastante avanzada pero no finalizada.
